# Restauroinnin yhteistyöprojektit

opiskelijat kenttätöissä

*Kouvola 2014  
Kymenlaakson ammattikorkeakoulun julkaisuja.  
Sarja A. Nro 58*

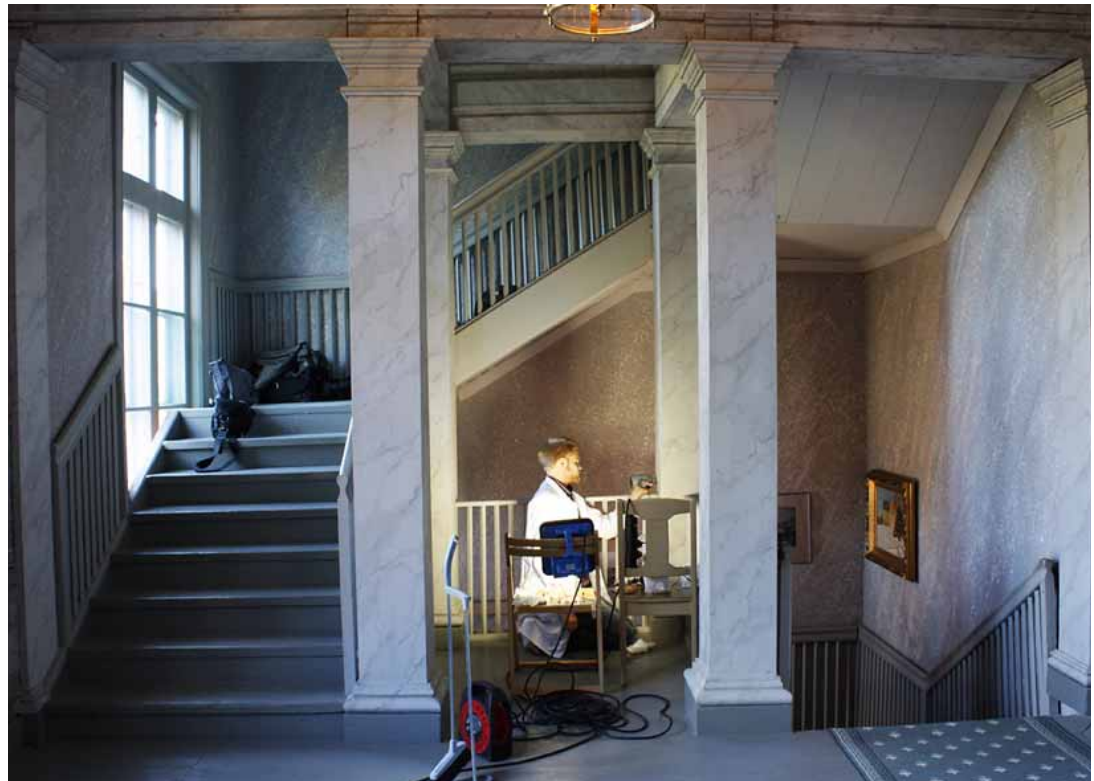
*Restauroinnin opiskelijat tekivät muun muassa portaikon pilareiden restaurointimaalausten värinkiinnitystä.*

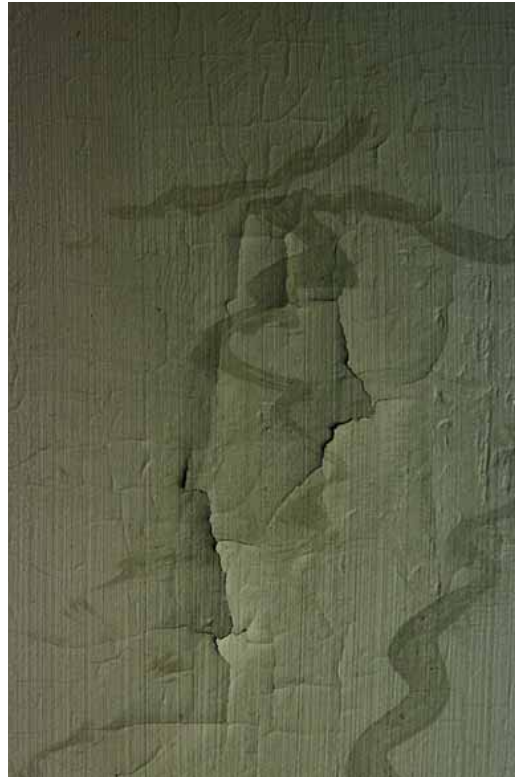
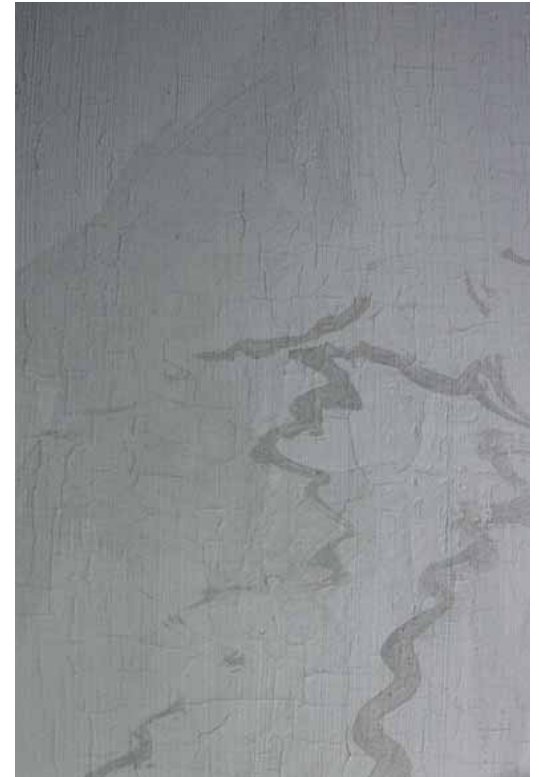
*Halkeillut öljymaalipinta kiinnitettiin alustaansa  
kalaliiman ja lämpöpusikan avulla.*

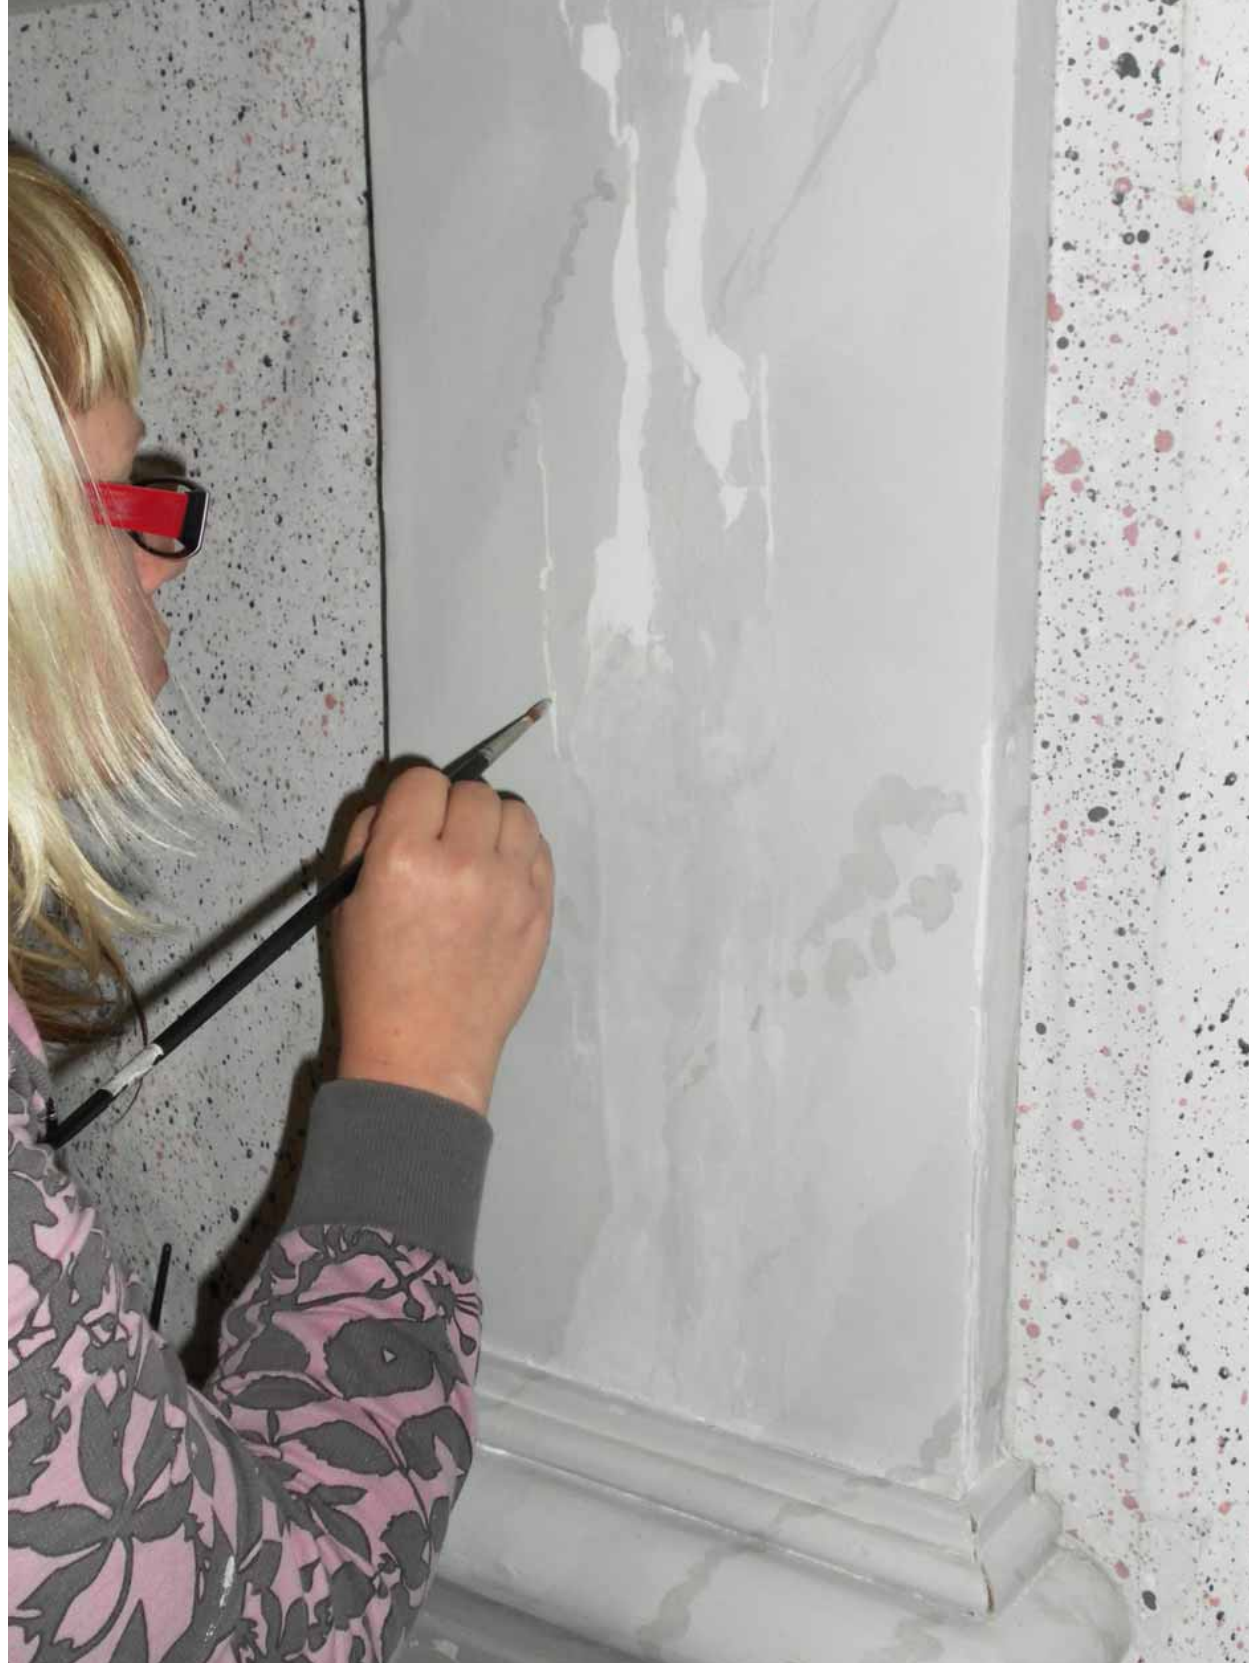
*Alueet, joilta maalipinta puuttui kokonaan, tasoitettiin  
ja pinta retusoiitiin muna-öljytemperalla vastaamaan  
ympäröivän maalauksen ilmettä.*

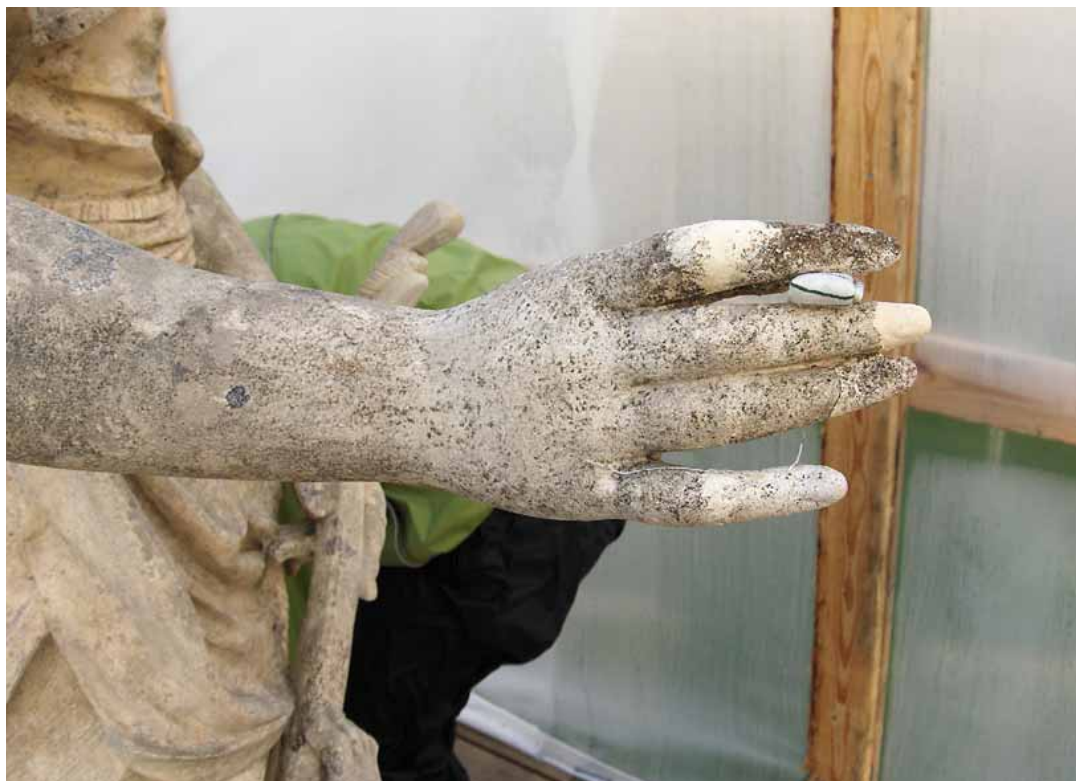
*Kartanon pääovien läheisyydessä seisonut Diana-veistos restauroitiin opiskelijoiden kurssityönä syksyllä 2007. Hiekkakiviveistoksen tiedetään olleen Mustiossa 1900-luvun alkuvuosista lähtien ja sen jalustassa on signeeraus Fremin 1717.*

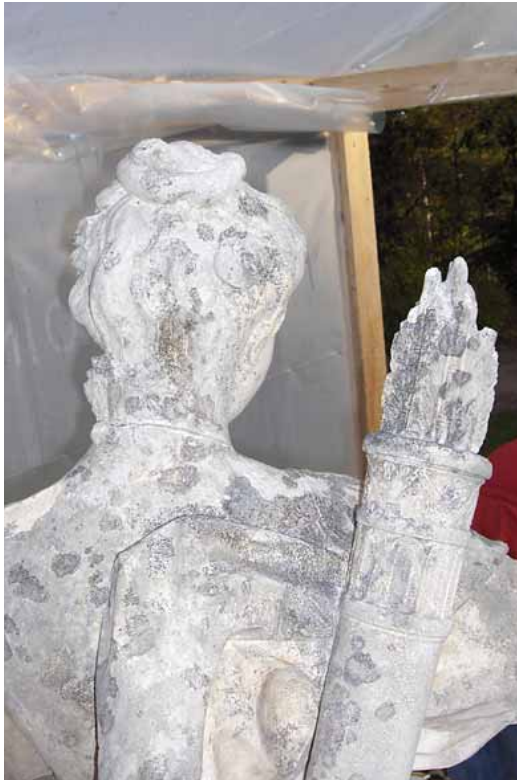
*Patsaan pinta viimeisteltiin kalkkimaalilla, joka toimii patsaan pintaa suojaavana "uhrikerroksena". Patsaan jalustaan syntyneet halkeamat kuitenkin pahenivat talvien 2007-2009 aikana ja kesällä 2010 Diana siirrettiin säältä suojaan kartanon eteisaulaan. Nykyään samalla paikalla seisoo marmorista veistetty kopio.*
